Technical Infos

Power Transmission Group

ContiTech

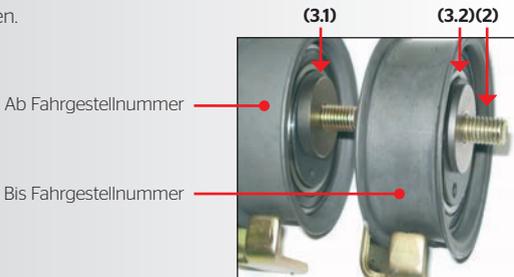
Zu ersetzende Ausführung

Die neu verbaute Spannrolle hat nicht den richtigen Abstand zu Motor und lässt den Riemen seitlich an der inneren Bordscheibe schleifen (Fluchtungsfehler).

Bei Umrüstung der bis 1998 gebauten Fahrzeuge muss der Stehbolzen (1) der alten Ausführung entfernt werden. Hier wird nun die neue Ausführung mit einem vormontierten Distanzstück (2) in derselben Bohrung eingeschraubt. Das Problem ist hierbei, dass seitens des Herstellers zwei unterschiedlich dicke Distanzstücke (3.1) + (3.2) den Abstand der Rolle zum Motor definieren. Es ist trotz Fahrgestellnummer-Abgrenzung (Produktions-Monat: 01/96) nicht immer eindeutig, welches Kit verwendet werden muss, da die angegebene Fahrgestellnummer abweichen kann. Es ist in jedem Fall zu prüfen, ob die ersetzte Spannrolle fluchtend im Riementrieb montiert wurde. Es kommt sonst unweigerlich zu Geräuschen oder gar kapitalen Motorschäden.
