möchte hier einen Bericht über eine kleine Reparatur an meiner ESP veröffentlichen. Obwohl es ja nur eine Kleinigkeit ist und sicherlich keine großen Vorkenntnisse bedingt, kann diese Erfahrung vielleicht jemandem weiter helfen oder einfach die Angst nehmen.

Es handelt sich hier um eine VP37 ESP:

Bosch-Nr.: 0 460 404 985
VW - Nr.: 028 130 110 H

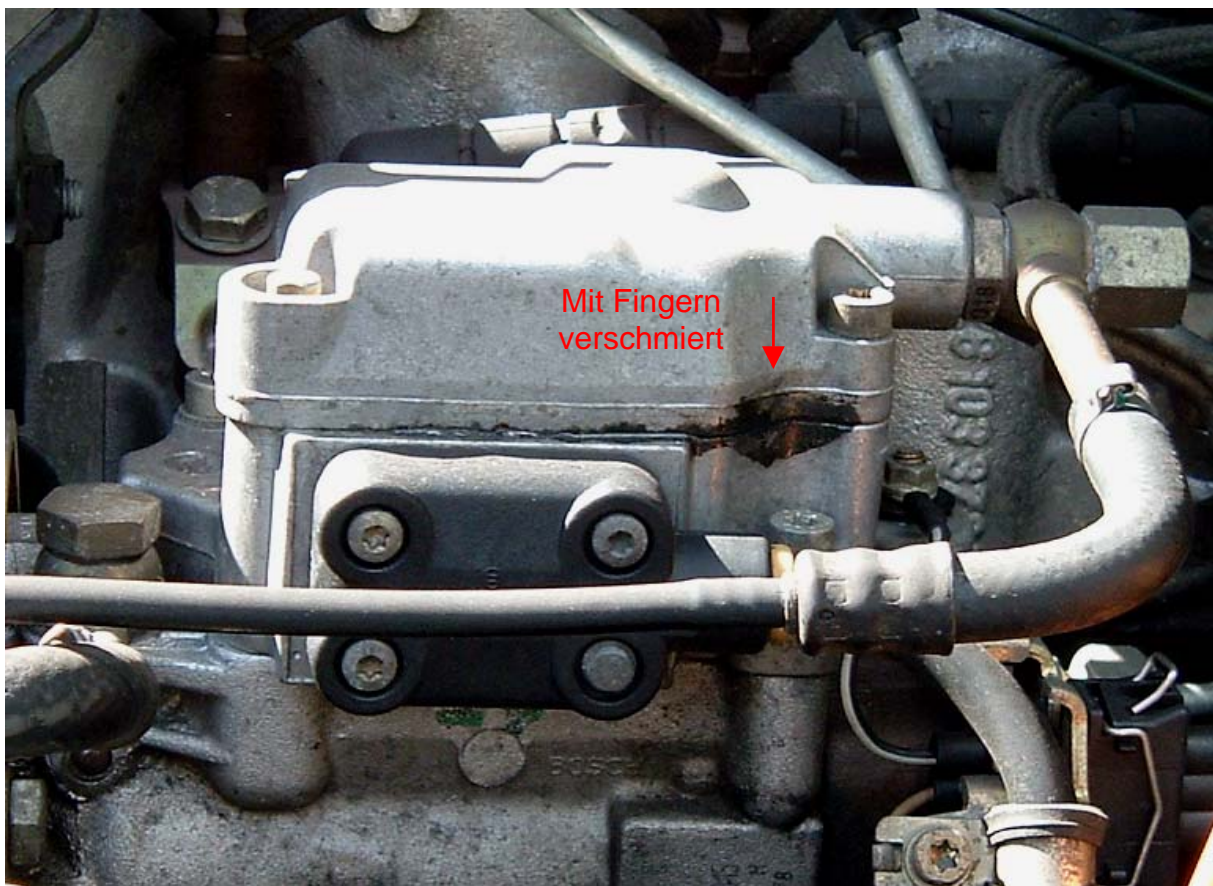
Nun ist meine ESP doch ein wenig undicht geworden, zwar nur an einer Dichtung zwischen MSW und Abschlussdeckel, aber das reicht ja auch schon.

Wegen langjähriger Betankung mit Biodiesel verträgt meine Pumpe keinen normalen Diesel mehr (mehrmals ausprobiert), sie wird in kürzester Zeit an allen Ecken undicht.

Biodiesel hat den Dichtungen eigene Weichmacher entzogen, die für Elastizität sorgen. RME besitzt aber selber einige Weichmacher, die die Dichtungen aufquellen lassen. Solange sie aufgequollen bleiben sind sie meistens auch dicht, bis die Weichmacher mit normalem Diesel wieder „rausgespült“ werden. Deshalb fahre ich zur Zeit nur mit Biodiesel, obwohl ich kein Freund mehr von dem Zeug bin.

Also, bevor es zu spät ist, habe ich mich schnell entschlossen die Dichtung zu tauschen. Ich rief meinen Bosch-Dienst vor Ort an und wollte die betroffene Dichtung bestellen. Leider wollten die mir nur einen kompletten Dichtsatz für ca. 15 Euro + MwSt. für meine ESP verkaufen. Ich habe die Bestellung bewilligt und sollte die Teile am nächsten Tag abholen.

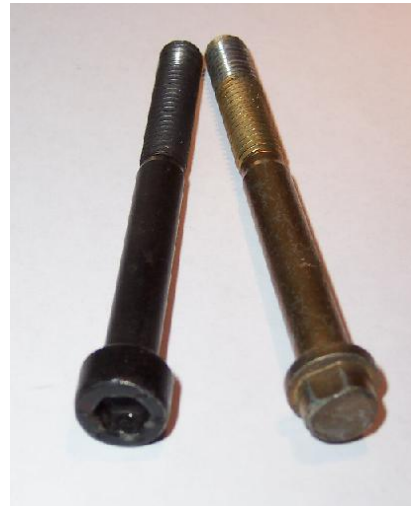
An dieser Stelle möchte ich noch auf die Sicherungsschraube am MSW aufmerksam machen. Der Deckel vom MSW wird durch drei normale kurzen Schrauben und einer durchgehenden langen „Sicherungsschraube“ festgehalten. Die Sicherungsschraube besitzt einen anderen Schraubenkopf (Dreieck).

Daraufhin habe ich die Schraube mit meiner Schraubenreserve verglichen und durch eine normale (M6 x 60) ersetzt, mein Werkzeug hatte ich natürlich dabei.

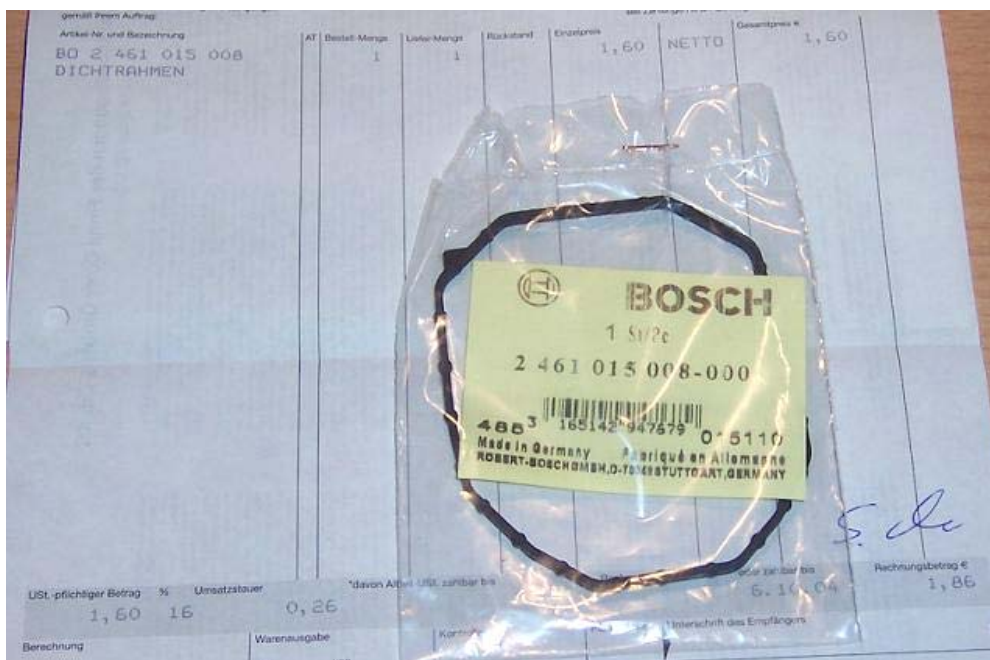
Nun bin ich zu Bosch gefahren und durfte zu meiner Freude erfahren, dass beides, also Dichtsatz aber auch Einzeldichtung für mich bereit lagen. Ich habe dann, in Begleitung von „typischen Kommentaren zum Biodiesel“, nur die benötigte Dichtung (Best-Nr.: 2 461 015 008) bezahlen dürfen (1,86 Euro).

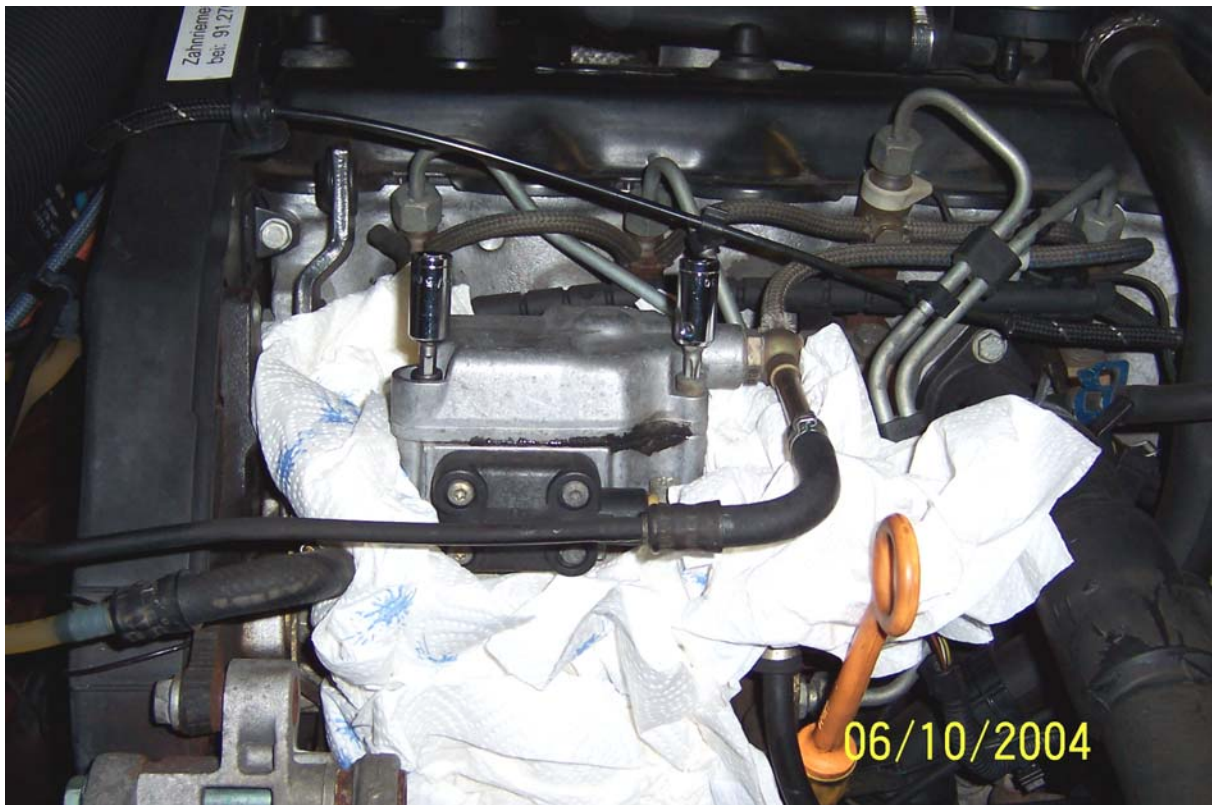
Als erstes habe ich die ESP mit Küchentüchern rundum abgedichtet, um die Sauerei in Grenzen zu halten. Denn der Deckel vom MSW ist komplett mit Diesel gefüllt, der beim Lösen der Schrauben seitlich entweicht.

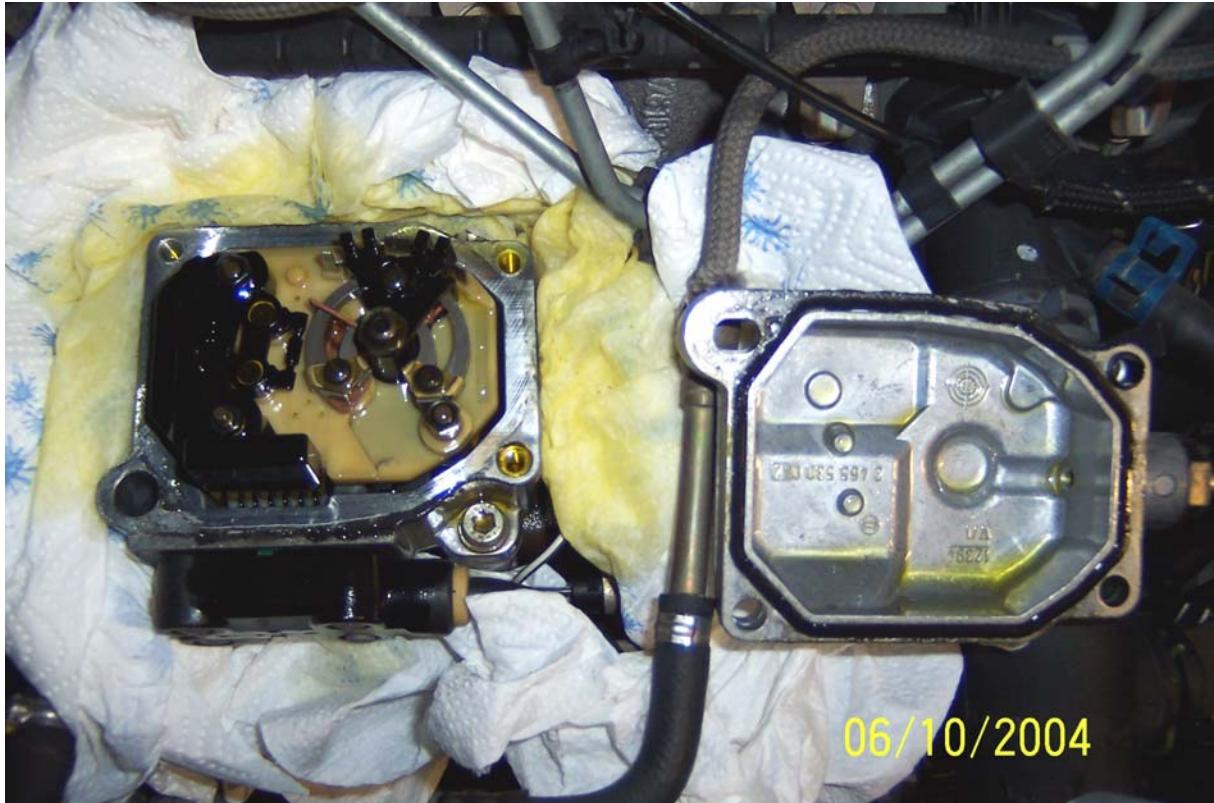
Als nächstes habe ich erst die Rücklaufleitung gelöst und zur Seite gelegt, dann die Schrauben vom ESP-Deckel herausgedreht und den Deckel geöffnet.

Die „obere Mechanik“ des MSW war sauber und leichtgängig. Daraufhin habe ich alle Kanten von Dichtungsresten (=klebrige und schmierige Masse) gesäubert und die neue Dichtung in den Deckel eingepflanzt.

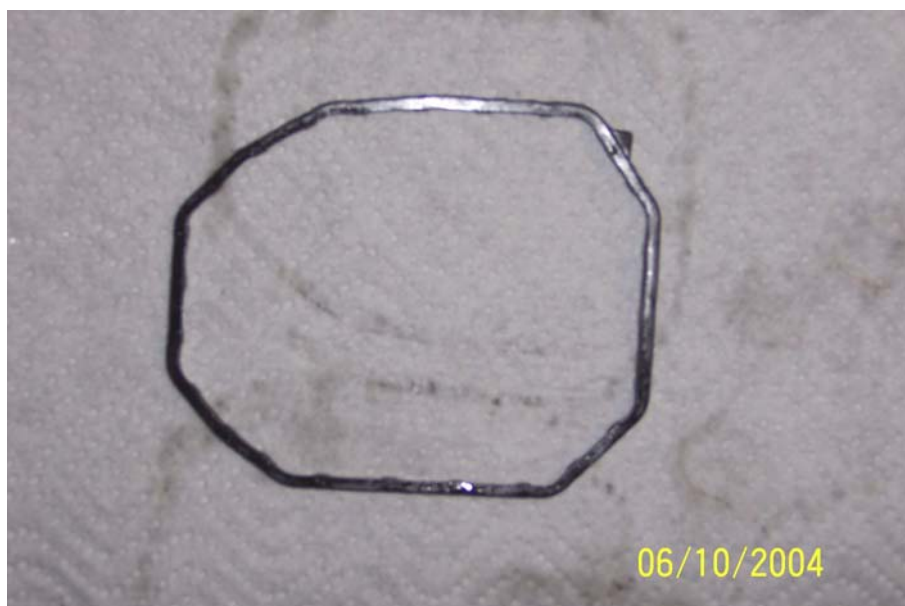
Die alte Dichtung war noch elastisch und wies keine Risse auf, war allerdings schon um einiges dünner.

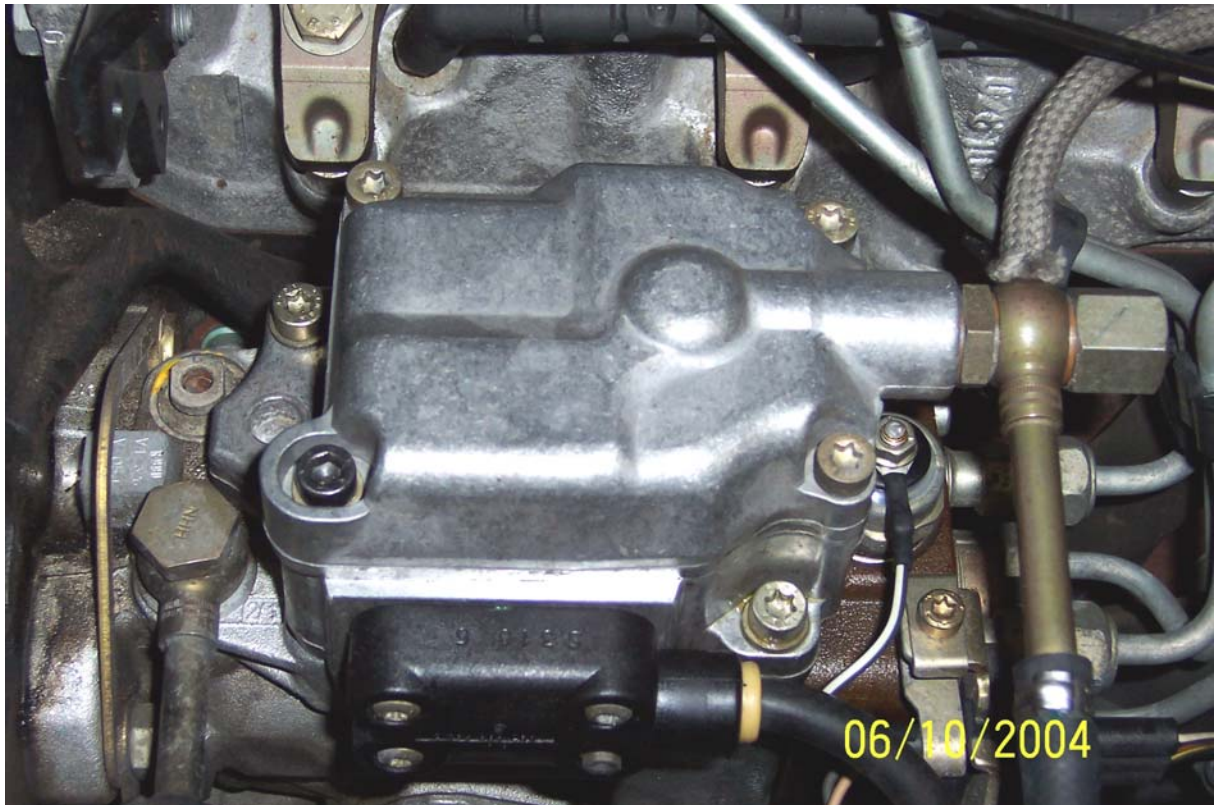
Nun habe ich alles wieder zusammengesetzt und festgeschraubt. Die voll gesaugten Küchentücher entfernt und alles nach Möglichkeit trocken gewischt.
