Für diejenigen, die sich auch noch nicht von ihrem 35i trennen können und ein defektes Flexrohr gerne selbst wechseln möchten, habe ich hier ein paar Bilder zusammengestellt.

Zum Fahrzeugzustand: Bj. 1995, 200.000 km; hat jeden Winter mehr oder weniger mitgemacht; Service in den letzten 10 Jahren leicht über dem Nötigsten; bis heute keine erwähnenswerte Reparatur am Motor. Wie das Auto die 15 Sommer-/Winter-Intervalle überstanden hat, lässt sich beispielsweise gut an der Hohlschraube der Ölrücklaufleitung vom Turbolader erkennen.

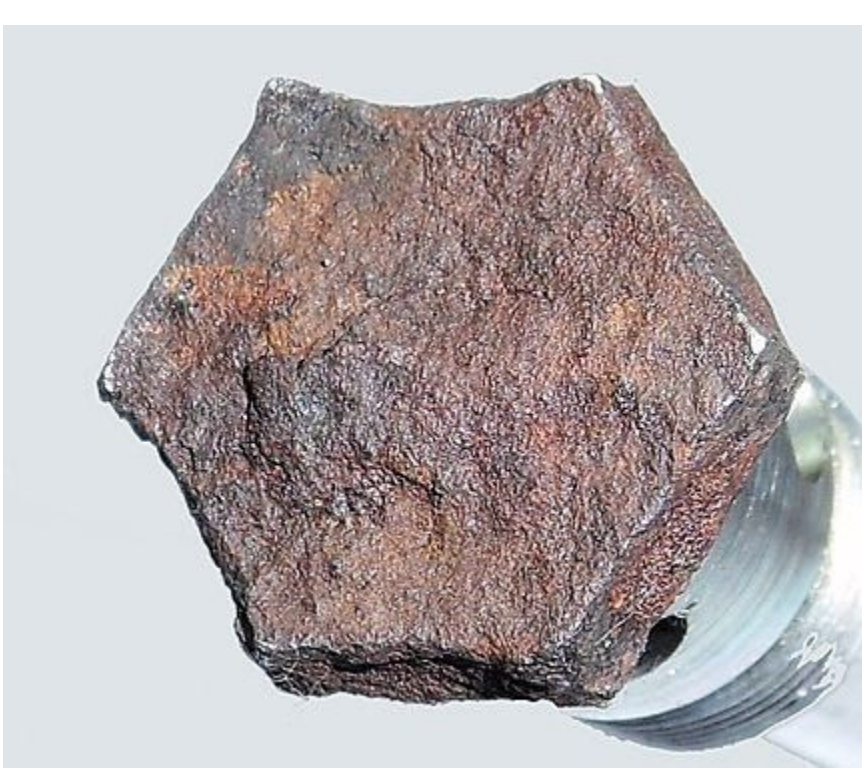
Stellenweise massiver Rostfraß im unteren Motorbereich.

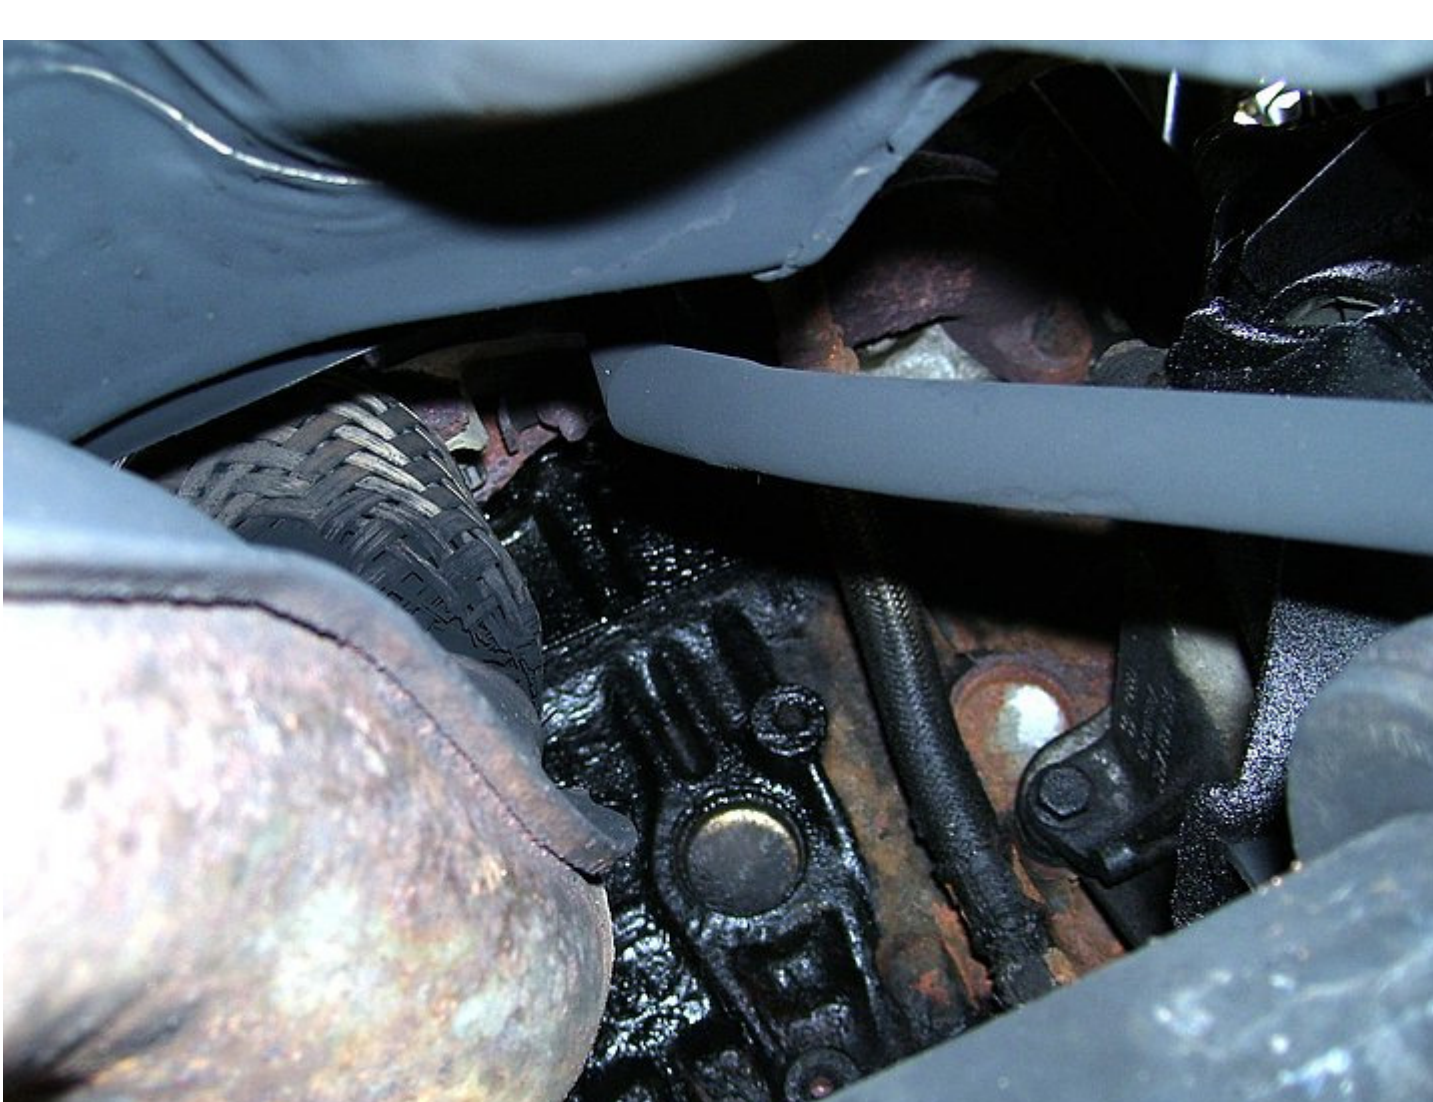
Ist das Flexrohr defekt, hat man in der Regel Abgasgeruch im Innenraum. Besonders ausgeprägt ist das im Winter ab Heizgebläsestufe 2, wenn man an einer Ampel zum Beispiel warten muss. Denn so 100%ig dicht ist der Motorbereich zum Wasserkasten nicht bzw. nicht mehr.

Unter dem Auto zeigt sich meist ein Bild mit deutlichen Rußspuren:

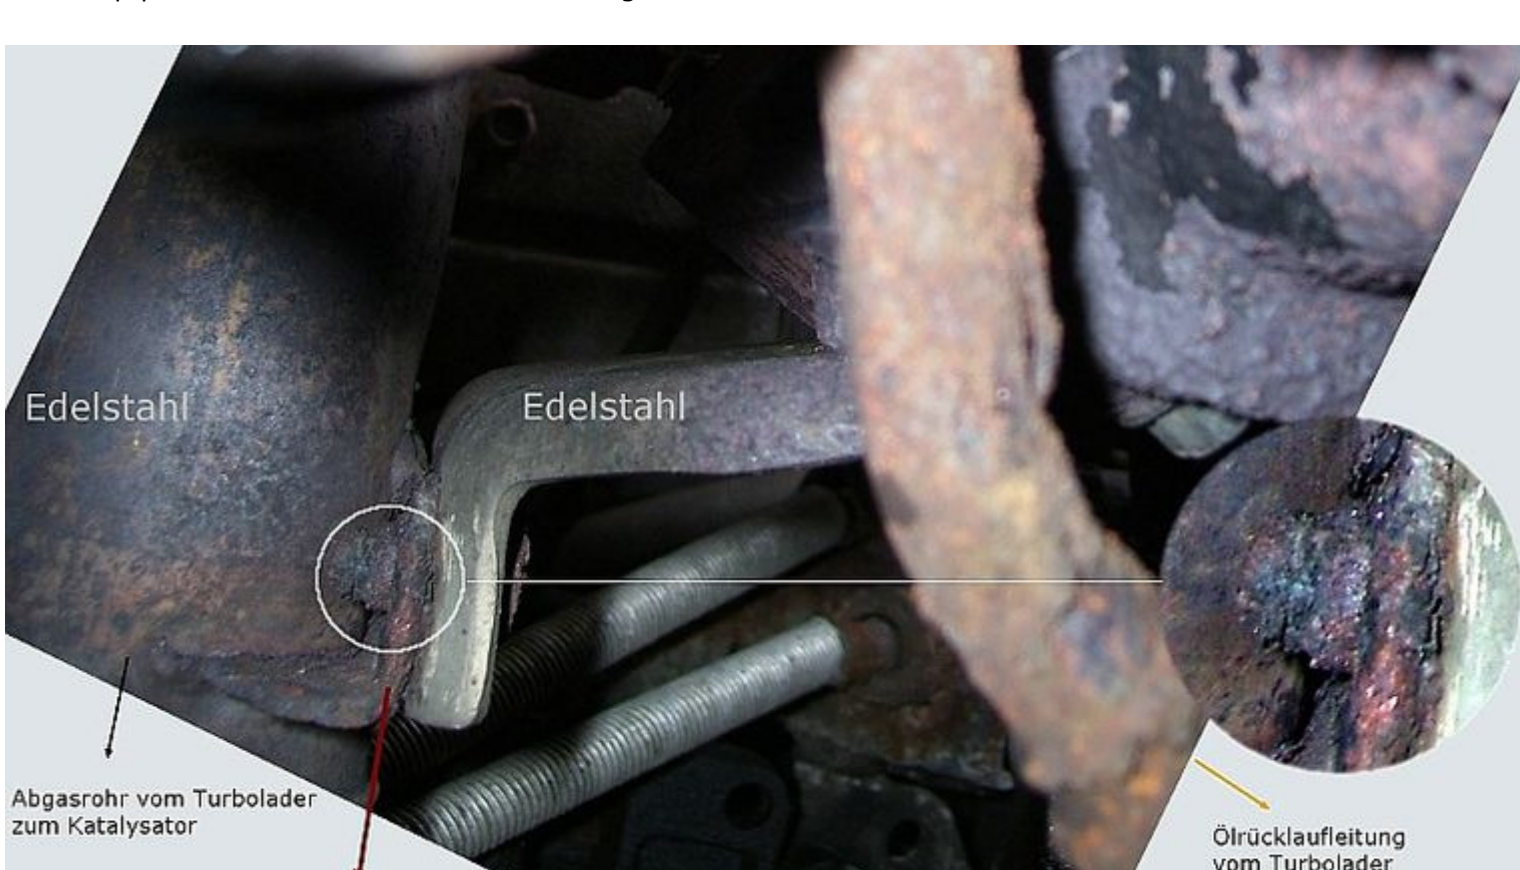
Das Hauptproblem beim Ausbau des Vorrohrs lag hier:

Keine Chance die gezeigte Verbindungsstelle mit normalen Mitteln zu lösen. Und das Bild täuscht hier vielleicht, die Platzverhältnisse sind äußerst bescheiden. Das im Kreis ist keine angefaulte Mutter, sondern ein eingepresstes Gewindeloch in dem Halter aus Baustahl. Beide Schrauben sitzen so fest wie eingeschweißt. Die durch den Rost geschwundenen Schraubenköpfe sind nicht mehr sauber zu packen. Ich hatte mir überlegt, den Edelstahlhalter nahe am Rohr durchzusägen, was mit hohem Zeitaufwand zu schaffen gewesen wäre, hatte das aber schnell wieder verworfen. Denn im Anschluss hätte ich den restlichen Halter ausbauen müssen, was ohne Stehbolzenabriss sicher nicht gegangen wäre.

Mir ist nichts Besseres eingefallen, als die beiden Gewindelöcher mit einer kleinen hochdrehenden Maschine (wie es die Modellbauer oft verwenden) und dem Einsatz mehrerer Mini-Trennscheiben regelrecht wegzubetteln. Ganz ohne Einsatz von Hammer und Meißel (Sonderlänge) ging das allerdings nicht. "Nie mehr VW !" hielt sich während dieser Aktion wie ein Ohrwurm in meinem Kopf.

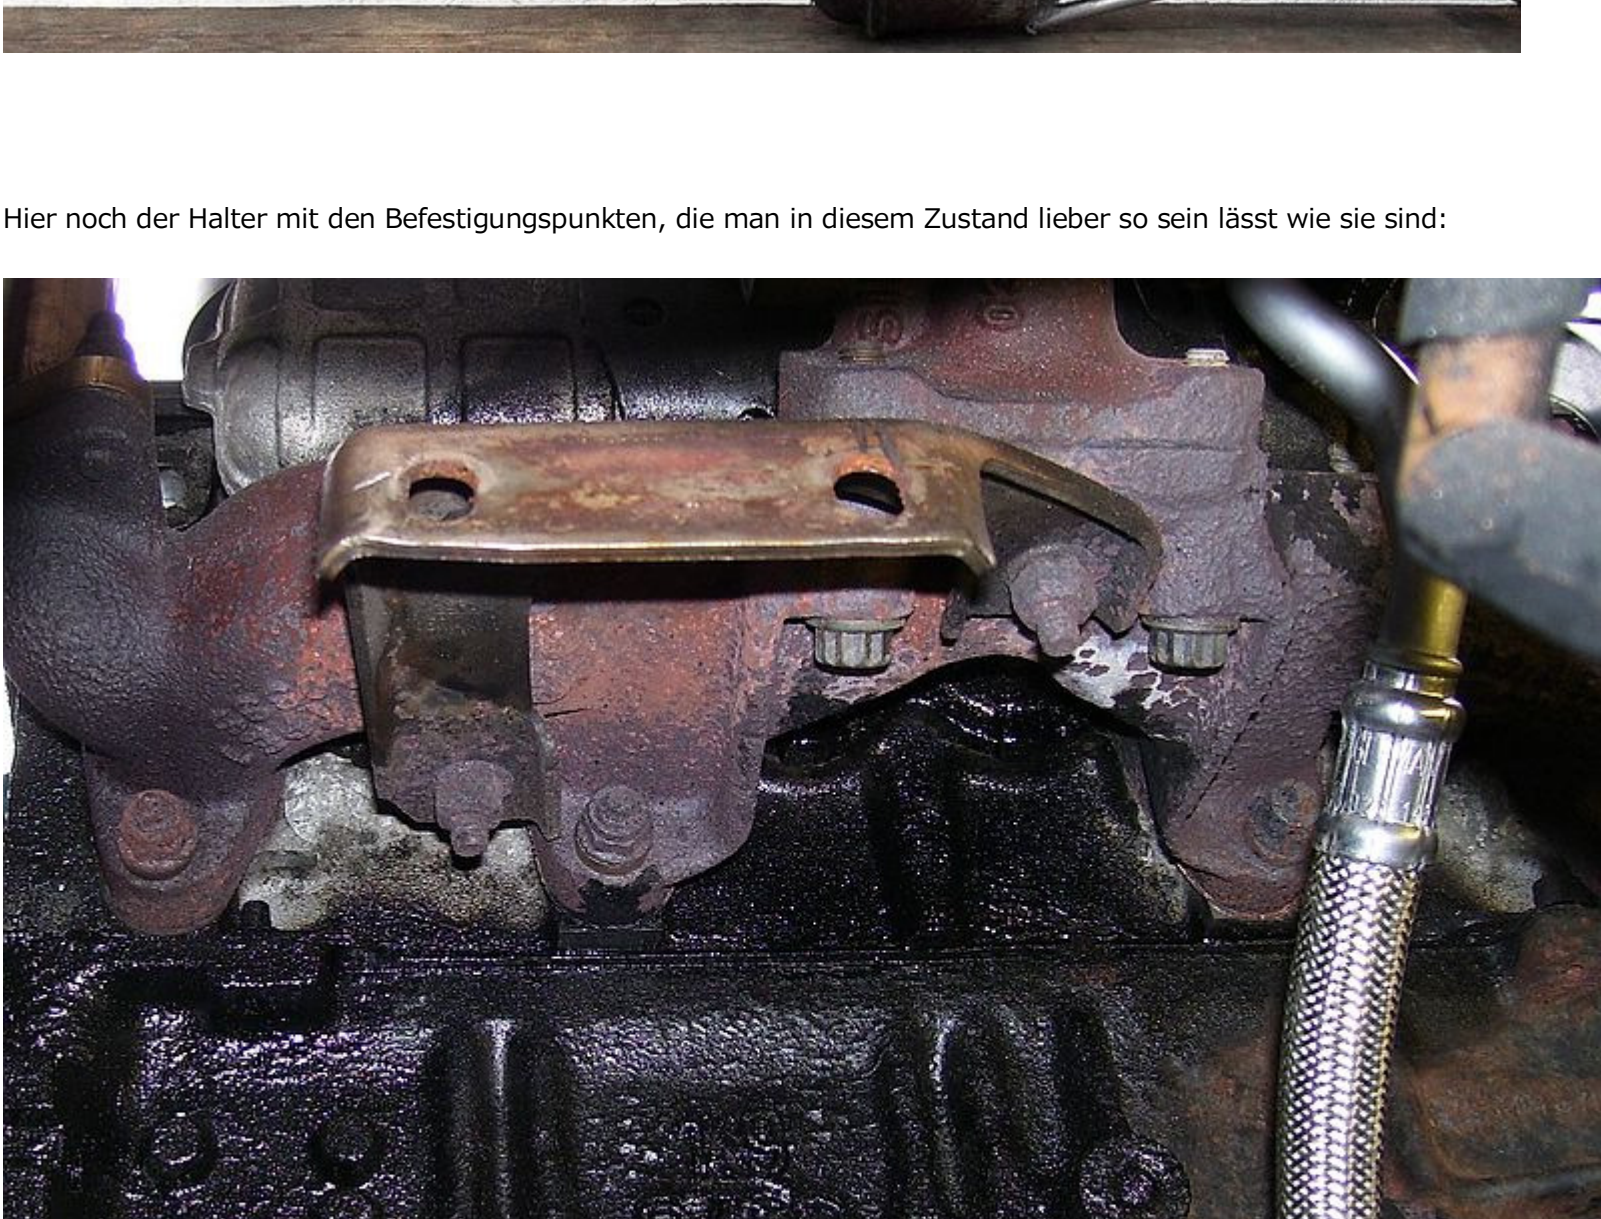
Hier noch der Halter mit den Befestigungspunkten, die man in diesem Zustand lieber so sein lässt wie sie sind:
