Einbauanleitung für das BAR-TEK F1 PCV Fix
Passend auf 1.8 und 2.0L TFSI Motoren von VW & Audi

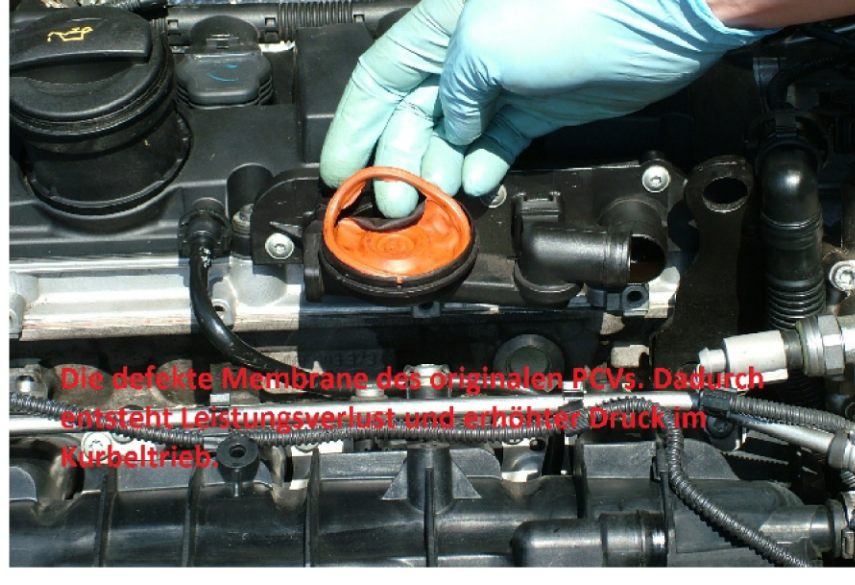
Die defekte Membrane des originalen Bauteils. Dadurch entsteht Leistungsverlust und der Druck im Kurbelgehäuse steigt. Es kann ebenfalls zu unrundem Leerlauf kommen, bis hin zum Motorschaden.

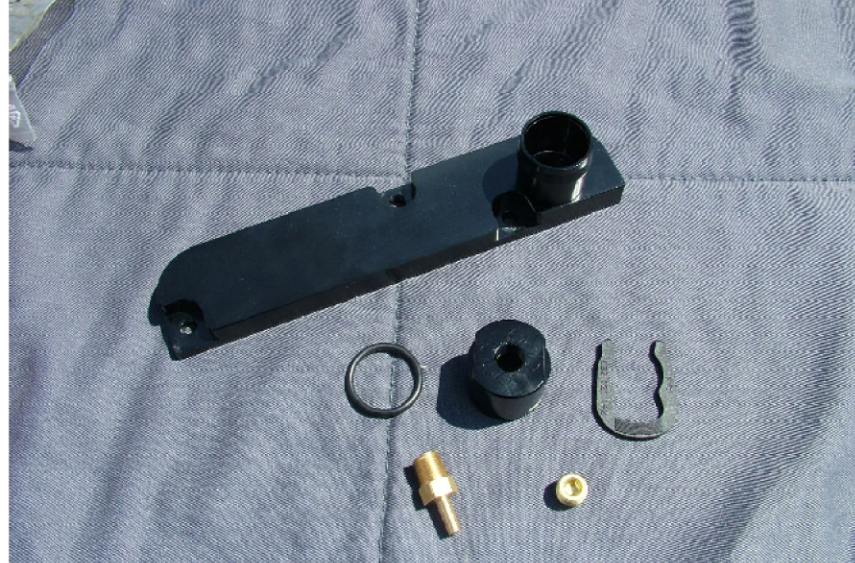
Unser Kit wird mit zwei goldenen Anschlüssen geliefert. Entweder als reiner Blindstopfen, oder mit Anschluss für eine Ladedruckanzeige.
