MOTOR CHECKUP™

IHR TESTERGEBNIS: DIESEL MOTOR

Datum	30.10.2026 14:15:00	**Modell**	Passat
Kennzeichen	[redacted]	**Leistung**	110 KW
Marke	VW	**Kilometerstand**	180.183 km
Baujahr	2021	**Gefahrene Kilometer seit Ölwechsel**	10.000 km

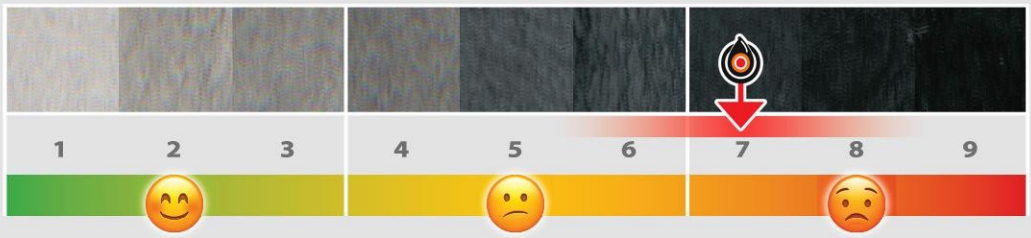
RUSS

Die Tabelle zeigt an: Ruß, Staub, Metallabrieb oder andere Verunreinigungen im Öl.

Schlechte Verbrennung, der Ölzustand ist ebenfalls schlecht für die geringe Öllaufleistung; wegen möglicher sich anbahnender Schäden am Motor (Einspritzdüsen, Turbolader, Motormanagement?) dringend Ursache überprüfen lassen.

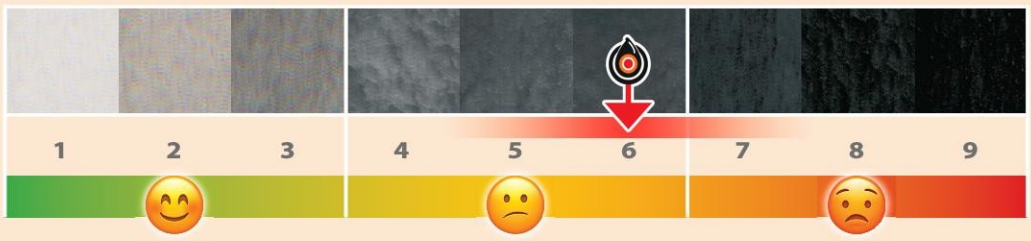
ZUSTAND

Dieses Ergebnis zeigt an: Ist das Öl noch in Ordnung?

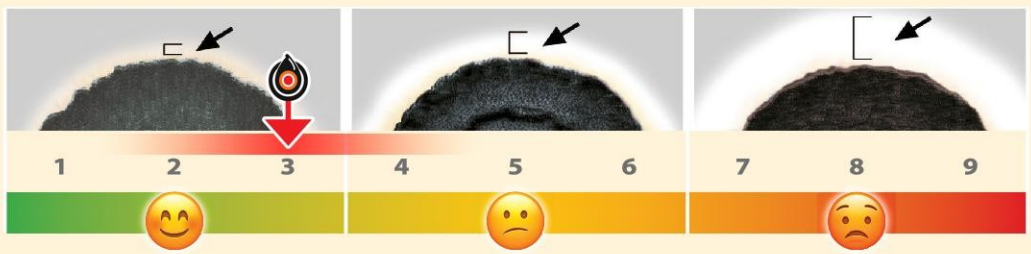
KRAFTSTOFF

Ein heller, transparenter Ring bedeutet Kraftstoff. Je breiter, desto mehr Diesel oder Benzin im Öl.

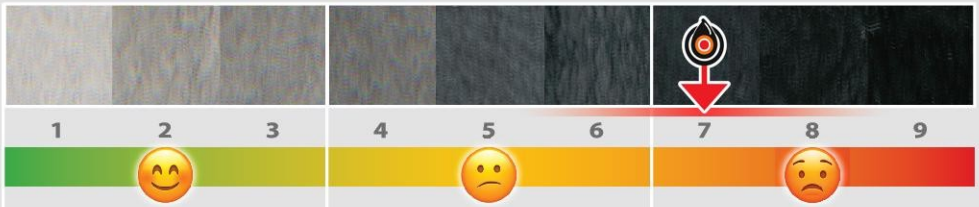
RUSS

Motor zeigt eine erhöhte Ruß- und Schmutzbildung.

Ursachen: Unvollkommene Verbrennung, schlechte Einstellung des Vergasers; falsche Fahrweise, mangelhafte Einspritzung, verstopfter Hauptstromfilter, Fehler am Auspuff oder Turbolader.
Folgen: Rußaufbau an Ventilen, Kolben; verschlechterter Wärmeaustausch, erhöhter Verschleiß und Kraftstoffverbrauch; schlechtere Emissionswerte.

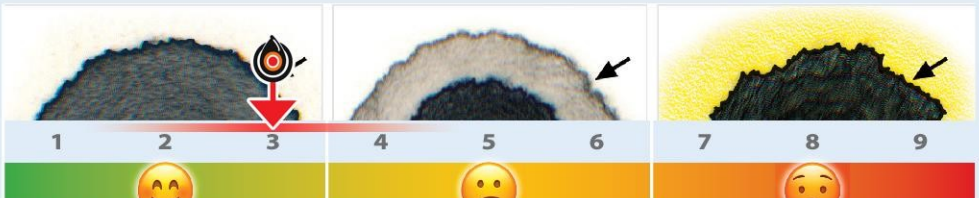
WASSER

Wenn Wasser im Öl ist (Kondens- oder Kühlwasser) bilden sich Zacken an der Randzone.

Es befindet sich kein oder wenig Wasser im Öl.

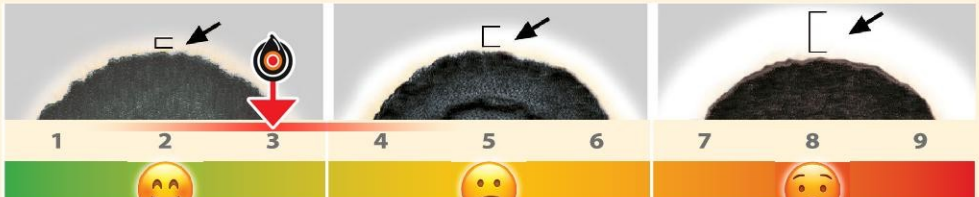
KRAFTSTOFF

Leicht bis mittel erhöhter Kraftstoffanteil im Öl. Erhöhter Kraftstoffanteil im Öl kann bereits zu Verdünnung des Öls und verschlechterten Schmiereigenschaften führen.

Ursachen: Mangelhafte Einspritzung; Zündeinstellung und Ventilsteuerung falsch; defekte Einspritzdüsen, Kolbenringe.
Folgen: Mangelhafte Schmiereigenschaften; Gefahr von Überhitzung; erhöhter Verschleiß, hoher Kraftstoffverbrauch, schlechte Emissionswerte.

Es gelangt unverbrannter Kraftstoff an den Kolben vorbei ins Motoröl.
