Technical Infos

Power Transmission Group

ContiTech

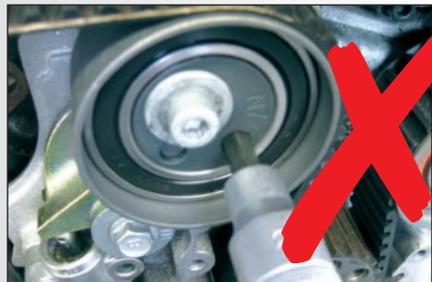
Abbildung 9

Den Innensechskant immer mit der gesamten Länge in den Imbus der Spannrolle einführen, um eine großflächige Kraftübertragung beim Drehen der Spannrolle gegen den Kolben des Dämpfers zu gewährleisten. Ist das nicht der Fall, kann es hier zum Zerbrechen oder Reißen des Spannrollen-Exzenters kommen.
